給排水管更生工事

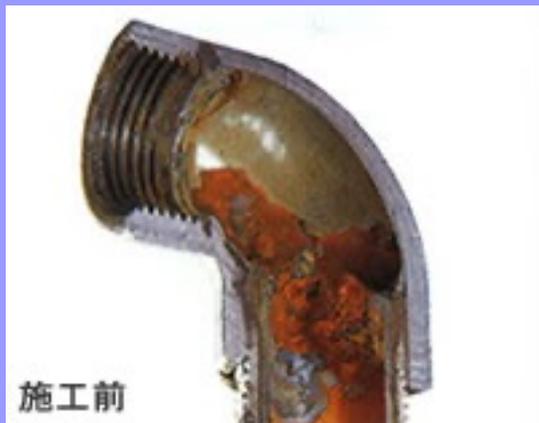
水栓の奥はこんなに汚れています。
竣工から数年経つとVLP管の継手ねじ部や管切断端面にさびが発生します。これを放置すると腐食が進行し、赤水吐出や、水量低下の原因となり、最悪の場合は漏水事故につながります。

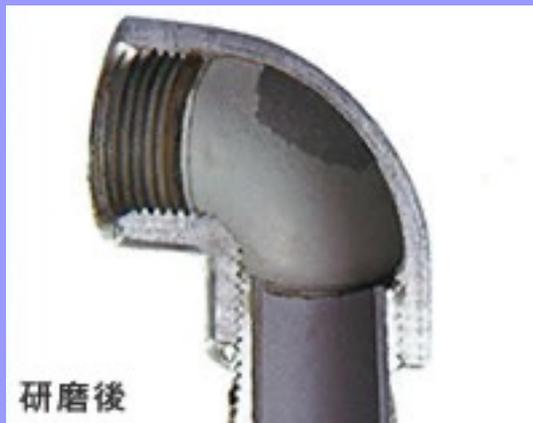
管内を研磨し、さびを除去します。
スーパードライ圧縮空気です管内を乾燥させ、研磨剤を高速で流すことによって、さびや付着物を確実に除去します。

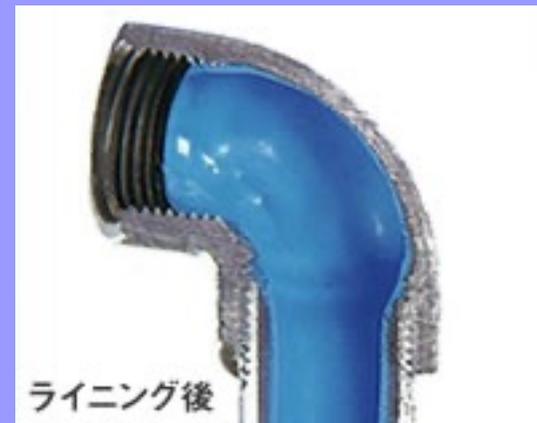
錆の再発を防ぐためのライニングを施します。
安全無害で無臭の高品質エポキシ樹脂塗料のライニングによって、塗膜を形成し、管内を新管同様にみえさせます。

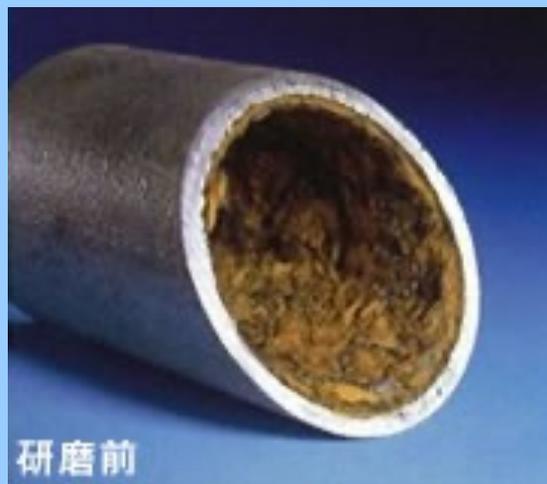
高圧ジェット水で洗浄して管内のヘドロやさびを除去し、ドライ圧縮空気によって乾燥させます。

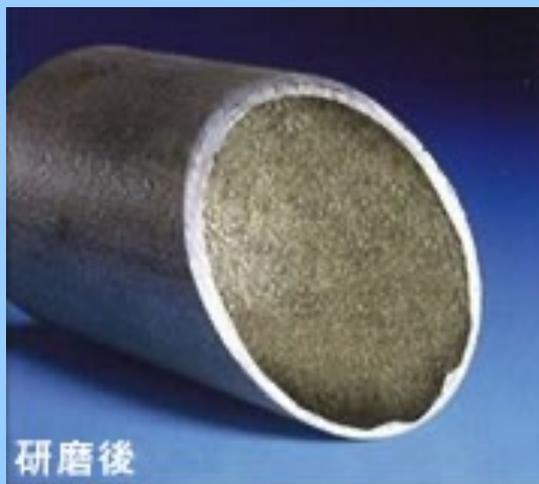
ライニング効果をもとめるために、排水管内を研磨し表面を滑らかにします。

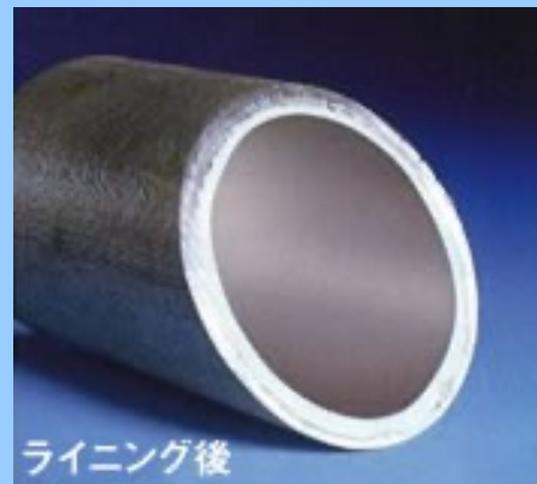
耐久性に優れた塗料（ガラスフレーク入りビニルエステル樹脂）でライニングをします。
